BARRERA CON MARCADO

BARRERA DE HORMIGÓN
EJECUTADA “IN SITU”
PARA CONTENCIÓN DE VEHÍCULOS

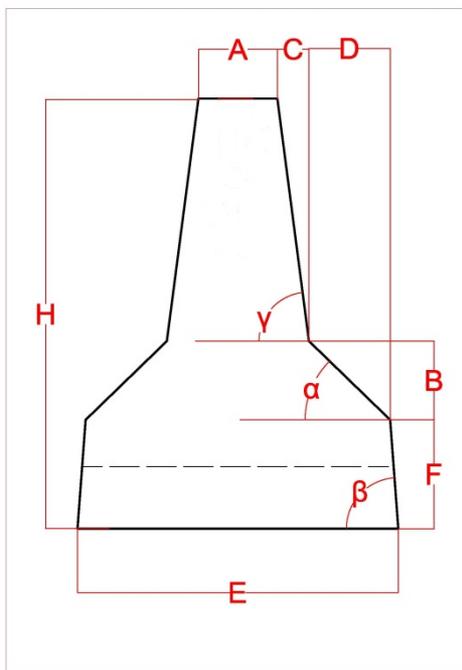
BARRERA DOBLE XD-80/15-02 ©

W1 – H2 – SEV B

Parámetro	Prestaciones
Nivel de contención	H2
Índice de severidad de impacto	B
Anchura de trabajo normalizada	$W_N = 0,6 \text{ m}$
Clase de anchura de trabajo normalizada	W1
Deflexión dinámica normalizada	$D_N = 0,0\text{m}$
Intrusión vehículo normalizada	$VI_N = 0,8 \text{ m}$
Clase intrusión vehículo normalizada	VI2
La barrera contiene al vehículo ensayado	Sí
Cimentación y uniones comportan según diseño	Sí
Rotura completa elementos longitudinales	No
Penetraciones compartimento del pasajero	No
El vehículo vuelca en la zona del ensayo	No
Clase de exposición	Ila
Durabilidad	100 años.

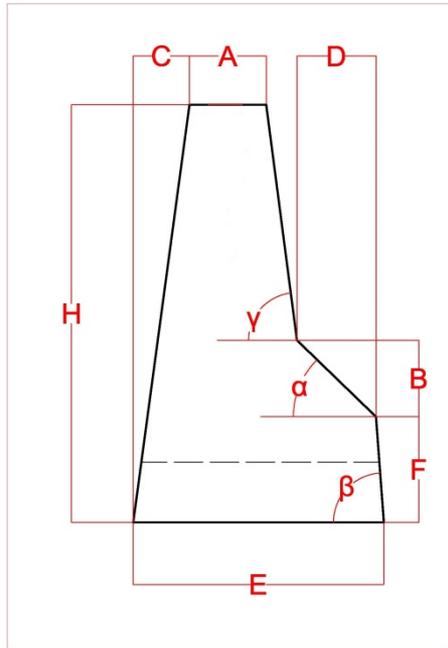
BARRERA SIMPLE XS-80/15-02[©]

W1 – H2 – SEV B

Parámetro	Prestaciones
Nivel de contención	H2
Índice de severidad de impacto	B
Anchura de trabajo normalizada	$W_N = 0,8$ m
Clase de anchura de trabajo normalizada	W2
Deflexión dinámica normalizada	$D_N = 0,3$ m
Intrusión vehículo normalizada	$VI_N = 1,3$ m
Clase intrusión vehículo normalizada	VI4
La barrera contiene al vehículo ensayado	Sí
Cimentación y uniones comportan según diseño	Sí
Rotura completa elementos longitudinales	No
Penetraciones compartimento del pasajero	No
El vehículo vuelca en la zona del ensayo	No
Clase de exposición	Ila
Durabilidad	100 años.
